**USO DA RESINA REFORÇADA COM FIBRA CURTA EM UM DENTE
POSTERIOR – RELATO DE EXPERIÊNCIA**

Trabalho de conclusão de curso apresentado à
Coordenação do Curso de Graduação em
Odontologia do Centro Universitário Doutor Leão
Sampaio, como pré-requisito para obtenção do grau
de Bacharel.

O trabalho foi realizado através de um relato de experiência de uma restauração indireta no elemento 45, com extensa destruição coronária (Figura 1) o qual foi submetido anteriormente a um retratamento endodôntico, o qual encontrou-se em bom estado (Figura 2).

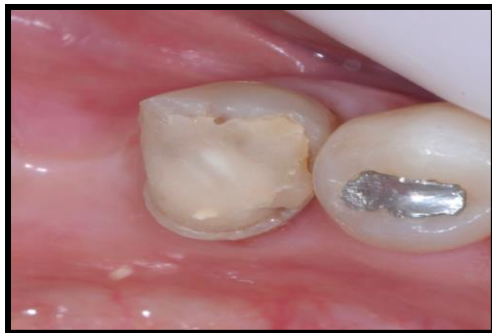
Figura 1. Aspecto inicial do dente.

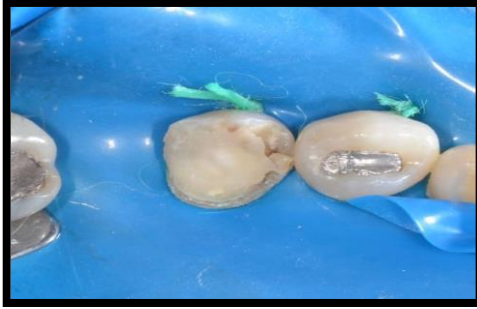
Figura 3. Isolamento absoluto dos dentes 43 ao 47.

Foi realizado bloqueio do nervo alveolar inferior, nervo bucal e técnica infiltrativa no dente 45. Para aplicação dos anestésicos utilizou-se lidocaína 2% + epinefrina 1:100.000. Realizou-se isolamento absoluto (Figura 3) dos dentes 43 ao 47, para remoção da restauração provisória com RIVA, limpeza da cavidade e remoção do algodão e coltosol deixando o material obturador visível (Figura 4).

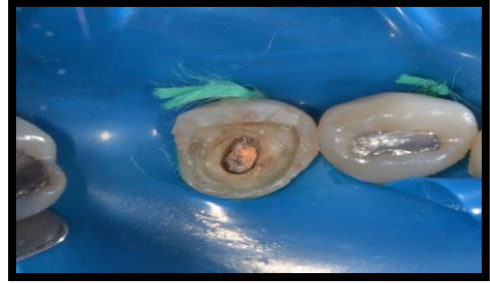
Figura 4. Aspecto do dente após remoção do material restaurador provisório.

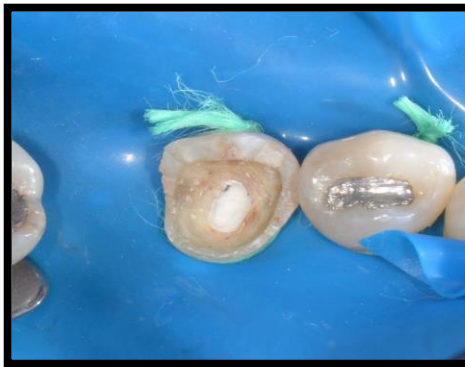
Figura 5. Aplicação do coltosol na embocadura do canal.

Após a limpeza da cavidade, foi posto novo coltosol na embocadura do canal para proteção do material obturador (Figura 5). Em sequência foi realizado o selamento imediato da dentina e um núcleo de preenchimento para posterior preparo da cavidade. Par isso, foi inserido o sistema de matriz Tofflemire para melhor inserção do material restaurador e cunha de madeira para promover leve afastamento dental (Figura 6).

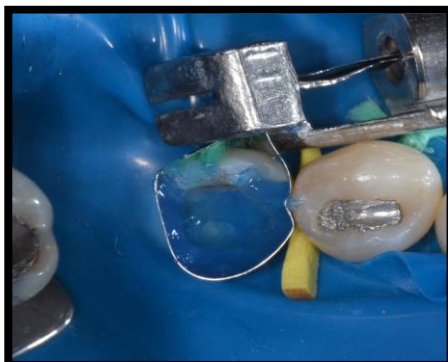
Figura 7. Aplicação do ácido fosfórico 37% em esmalte e dentina.

Foi utilizando o protocolo de sistema adesivo convencional de 3 passos (OptiBond FL, Kerr), sendo aplicado o ácido fosfórico 37% (Condicionador Ácido Fosfórico 37%, All Prime) durante 30 segundos em esmalte e 15 segundos em dentina (Figura 7). Lavou-se abundantemente e secou com um jato de ar a distância e bolinha de algodão (Figura 8).

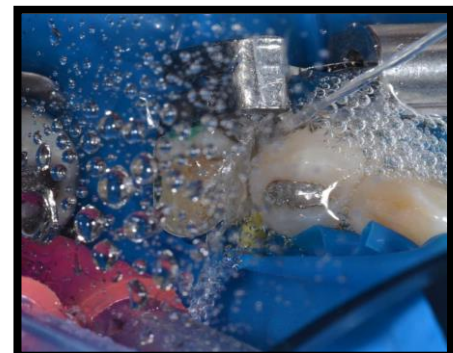
Figura 8. Remoção do ácido fosfórico.

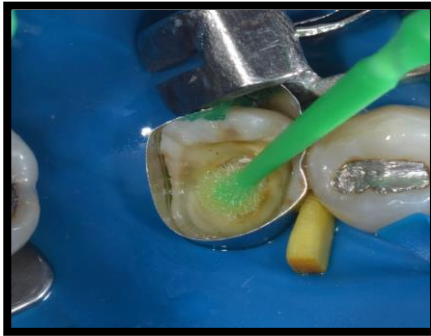
Figura 9. Aplicação do primer por toda a cavidade.

Ademais, foi aplicado o primer com microbrush, friccionado por 15 segundos e após foi leve jato de ar (Figura 9). Posteriormente foi aplicado o bond (Figura 10) em toda a superfície condicionada e fotoativada por 20 segundos com o fotopolimerizador (Emitter A Fit, Schuster) (Figura 11).

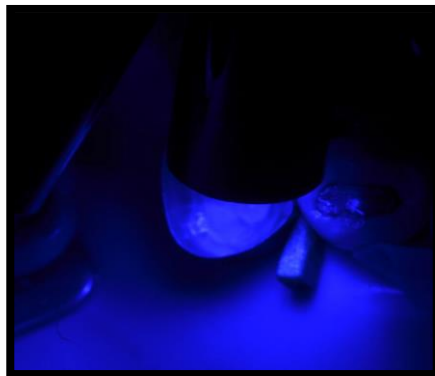
Figura 11. Fotoativação do adesivo.

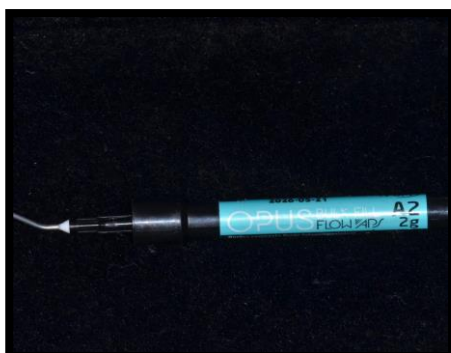
Figura 12. Bisnaga da resina flow – Bulk fill.

Após o protocolo adesivo, foi iniciado a aplicação dos materiais restauradores na cavidade. De início utilizou a resina flow no fundo da cavidade para cobrimento do coltosol e foi fotoativada (Figura 12), (Figura 13). Para construção das paredes proximais, foi usada a resina IPS Empress Direct (A1) para dar estrutura ao dente e acomodar a resina de reforço (Figura 14), (Figura 15).

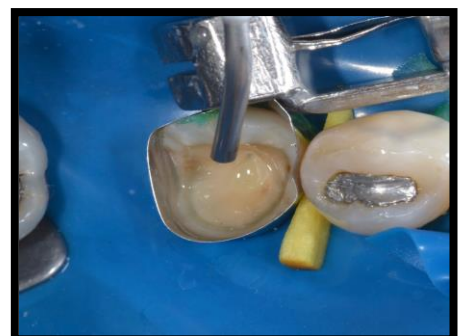
Figura 13. Aplicação da resina flow sobre o coltosol.

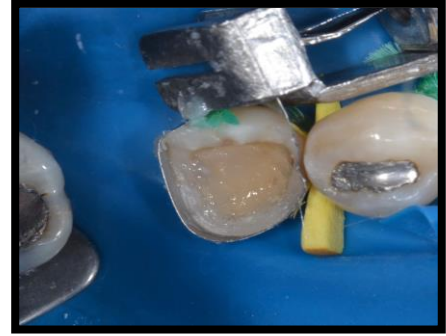
Figura 15. Aspecto da cavidade após levantamento das paredes proximais.

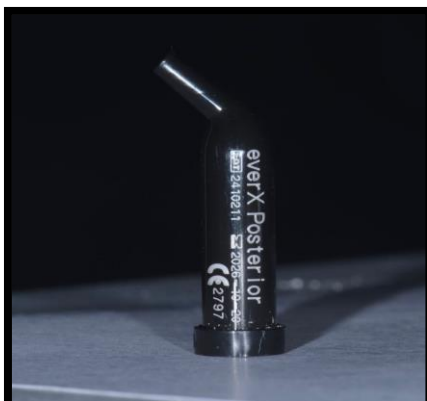
Figura 18. Bisnaga da resina EverX Posterior[®].

Em seguida, a resina reforçada com fibra curta (EverX posterior[®]) foi aplicada no interior da cavidade para dar reforço ao elemento que possuía pouca estrutura dentária (Figuras 16 a 20) e após sua aplicação foi fotoativada.

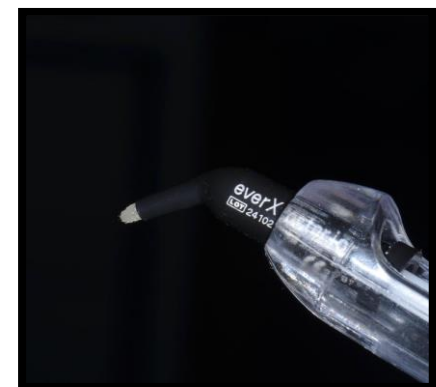
Figura 19. Bisnaga da resina EverX Posterior[®] posicionada na seringa centrix.

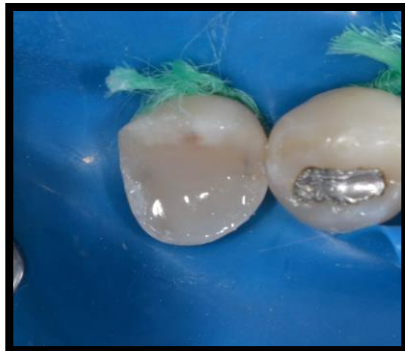
Figura 21. Recobrimento da cavidade utilizando resina IPS Empress.

Ademais, pra fechamento da cavidade (Figura 21), foi acomodada uma camada da resina IPS Empress Direct sobre a resina EverX posterior®. Foi fotoativada e realizado um preparo inicial com a broca 3131 (Ponta Diamantada Cônica Topo Arredondado, America Burrs) (Figura 22) de maneira que obteve anatomia e estrutura favoráveis para preparo cavitário e confecção de restauração indireta (Figura 23).

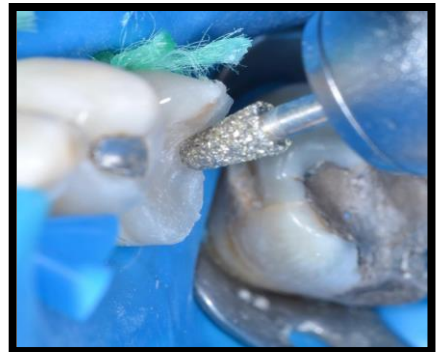
Figura 22. Acabamento inicial do preparo com broca 3131.

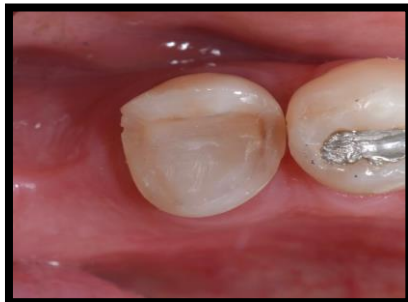
Figura 23. Aspecto do preparo pós remoção do isolamento.

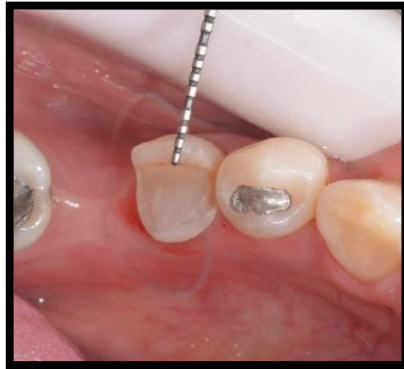
Figura 24. Medição dos 2 milímetros de espessura da cúspide vestibular.

O preparo foi realizado para em seguida realizar a execução da moldagem. Foi utilizada a broca 3131 (Ponta Diamantada Cônica Topo Arredondado, America Burrs) por toda face oclusal e parede circundante vestibular. A cúspide vestibular foi preservada, pois a mesma já possuía 2 mm de estrutura dentária (Figura 24). Foi colocada fita de aço de 0.5 mm (Tira Matriz de Aço, Indusbello) para proteger o dente vizinho na mesial onde foi realizado o desgaste da face proximal com a broca 2200 (Ponta Diamantada cônica Extremidade Fina, KG Sorensen), para uma boa adaptação da peça (Figuras 25 e 26).

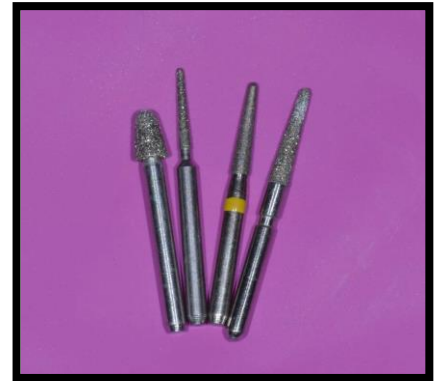
Figura 25. Brocas utilizadas para o refino do preparo.

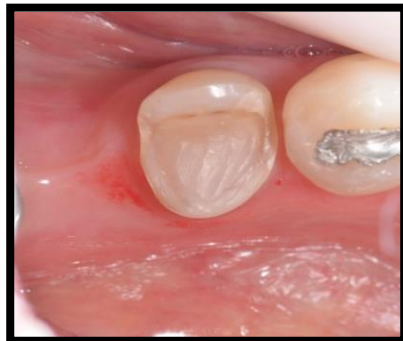
Imagem 26. Aspecto do dente pós preparo realizado proximal com a broca 2200.

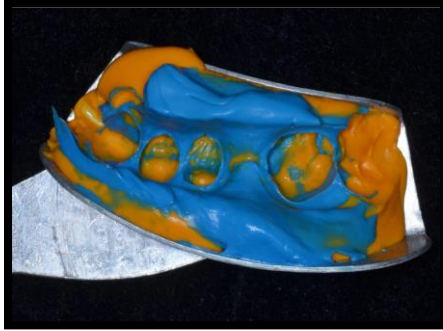
Imagem 27. Moldagem da arcada inferior com silicone de adição.

A moldagem da arcada inferior foi realizada com silicone de adição (Silicone de Adição Elite HD+Putty Soft Denso, Zhermack) em passo único com moldeira parcial (Figura 27) e na arcada superior (região do antagonista) foi feita com alginato (Hydrogum 5 Tipo 1, Zhermack) (Figura 28) e ambos vazados com gesso tipo IV (Gesso Pedra Especial Herostone Tipo IV, Vigodent). Foi obtido o registro oclusal com auxílio da lâmina de cera 7 (Cera Rosa 7, Lysanda), o paciente mordeu em MIH (Máxima Intercuspidação Habitual) (Figura 30 e 31).

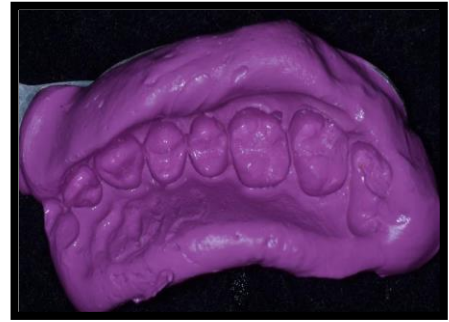
Imagem 28. Moldagem da arcada superior com alginato.

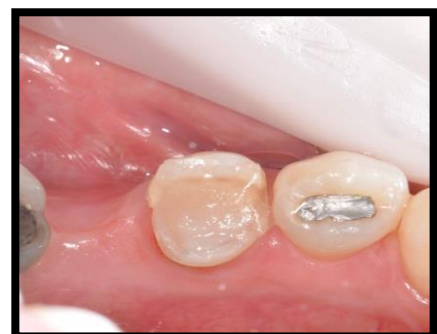
Imagem 33. Vedamento do preparo realizado com resina bioplic.

O vedamento do preparo foi feito com a resina Bioplic (Restaurador Provisório Bioplic, Biodinâmica) (Figura 31), enquanto realizava-se a confecção da peça (Figura 32).

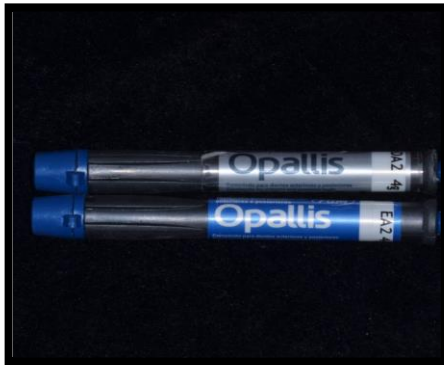
Imagem 34. Resina Opallis A2, esmalte e dentina.

Para a confecção da peça foi necessário utilizar isolante de resina acrílica (Lyso-Lante, Lysanda) na superfície do modelo inferior e região do antagonista. Em seguida iniciou-se realização da restauração. Para ela foi usada a resina Opallis A2 (Imagem 34). Espátulas específicas para manipulação de resina composta foram empregadas para auxiliar na anatomia e escultura do dente 45. A resina foi fotoativada a cada incremento inserido no modelo preparado (Figuras 35 a 37).

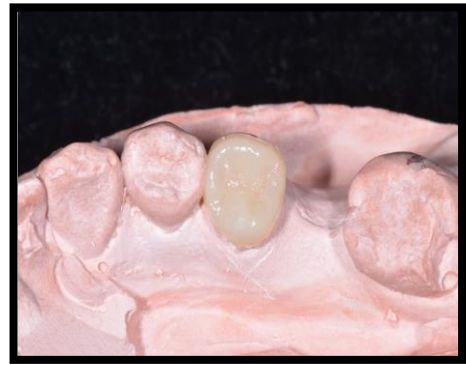
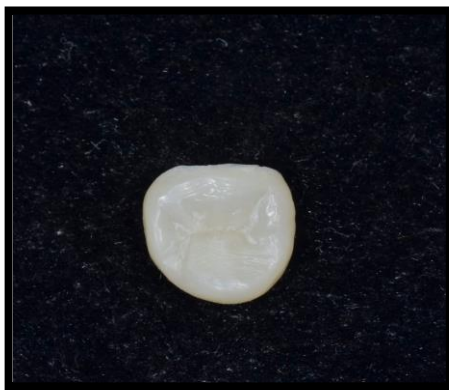
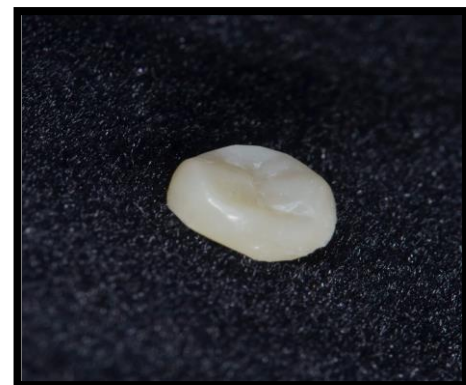
Imagem 35. Peça finalizada no modelo.

Imagem 36. Peça confeccionada, vista oclusal.

Imagem 37. Peça confeccionada, vista lateral.

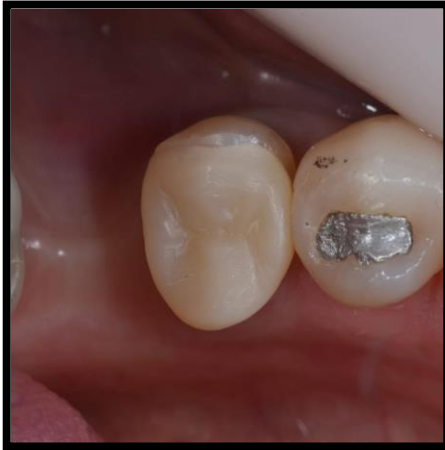
Imagem 38. Teste de adaptação da peça sobre o dente.

Para a etapa de cimentação da peça, previamente realizou-se profilaxia no dente preparado e na peça e em seguida, foi testado a adaptação da mesma no dente preparado (Imagem 38). Logo após, realizou-se bloqueio do nervo alveolar inferior e nervo bucal, para isso foi utilizado lidocaína 2% + epinefrina 1:100.000 e agulha longa. A seguir foi feito o isolamento absoluto dos dentes 43 ao 47 (Imagem 39).

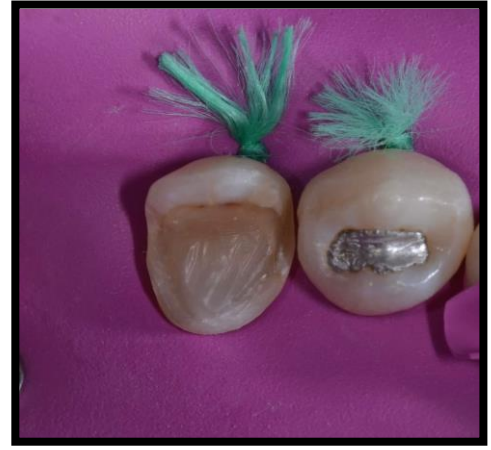
Imagem 39. Isolamento absoluto.

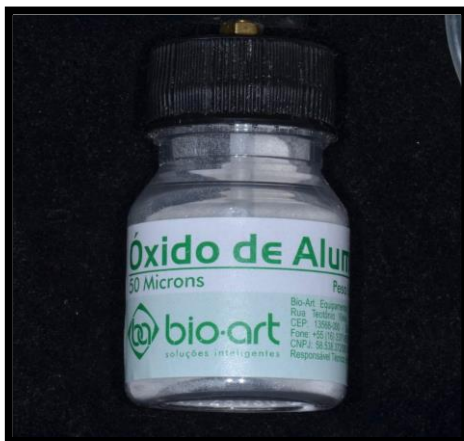
Imagem 40. Ampola do óxido de alumínio.

Na sequência foi realizado o microjateamento com óxido de alumínio (Óxido de Alumínio, Bio-Art) na peça (Imagem 40 e 41), para maior limpeza e melhorar a adesão entre o cimento e peça (Imagem 42 e 43).

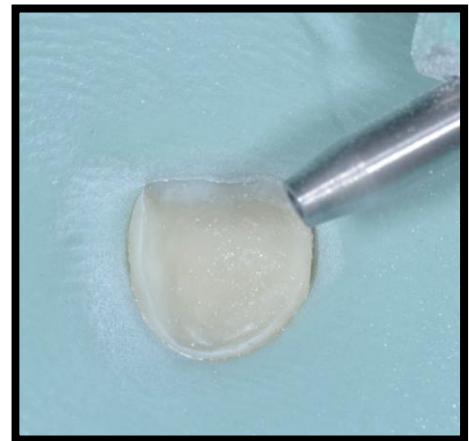
Imagem 41. Realização do microjateamento na peça.

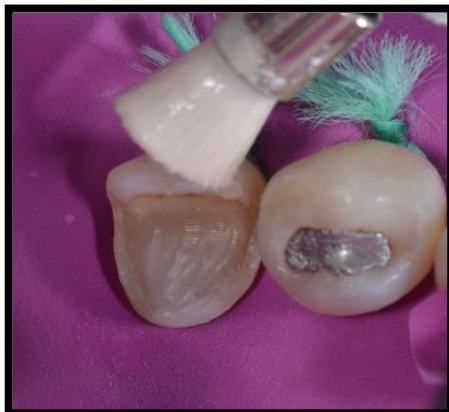
Imagem 42. Profilaxia com pedra pomes realizado no dente.

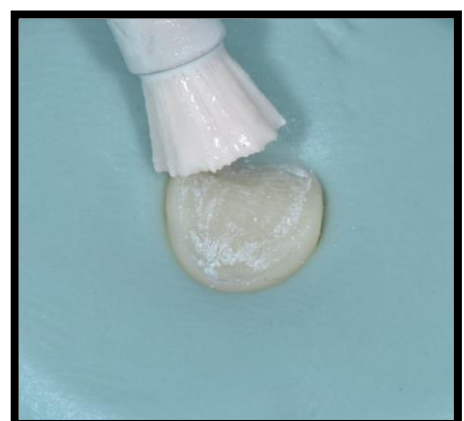
Imagem 43. Profilaxia com pedra pomes na peça.

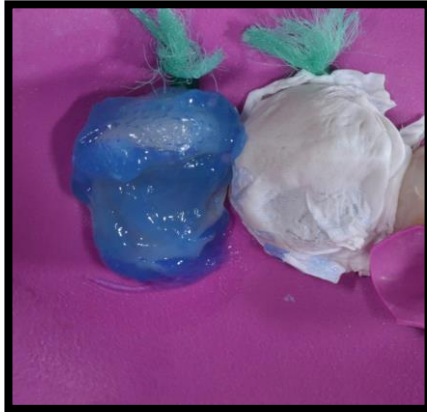
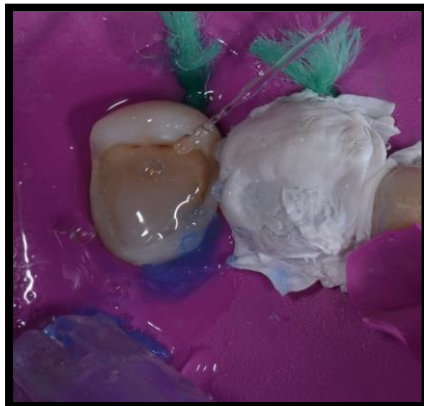
Imagem 44. Condicionamento com ácido fosfórico a 37% sobre o dente.

Imagem 45. Condicionamento com ácido fosfórico a 37% na peça.

Imagem 46. Remoção do ácido fosfórico.

Previamente a etapa de condicionamento, foi feita proteção do dente vizinho com Isotape (Fita Isolamento Utratape, America Burrs), e após foi iniciado o condicionamento com ácido fosfórico a 37% (Condicionador Ácido Fósforico, All Primer) no dente e na peça e lavou-se abundantemente após 30 segundos (Figura 44 a 46).

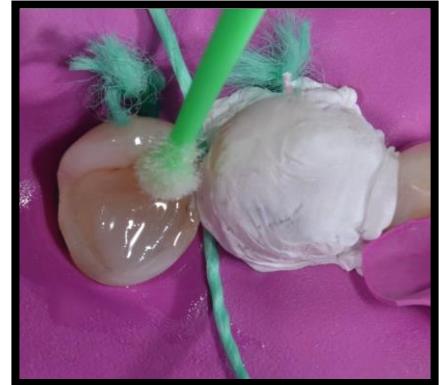
Imagem 47. Aplicação do silano na peça.

Imagem 48. Aplicação do Bond – adesivo no dente preparado.

Após, foi aplicado o silano (Agente de União Silano, Angelus) em toda a superfície do dente preparado e na peça e deixado agir por 1 minuto (Imagem 47) e em seguida, realizou-se a aplicação do sistema adesivo convencional de 3 passos (OptiBond FL, Kerr), onde foi aplicado somente o bond no preparo e na peça (Imagem 48).

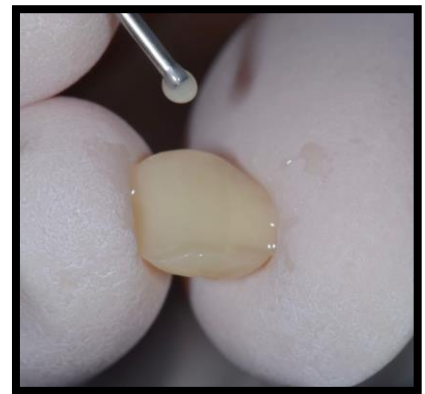
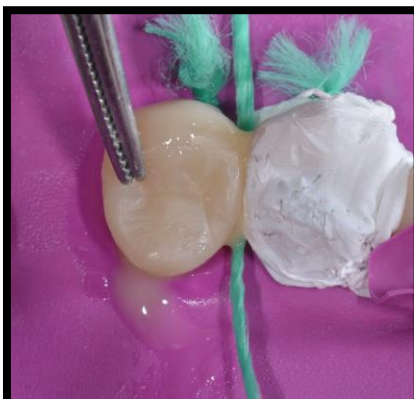
Imagem 50. Agente cimentante colocado na peça.

Imagem 51. Peça colocada em posição sobre o dente com o agente cimentante.

Como agente cimentante, foi utilizada resina Flow – Opallis (Imagem 49), onde esta foi acomodada na peça e levada até preparo em sua adaptação correta e assentado no dente, onde exerceu pressão moderada (Imagem 50 e 51).

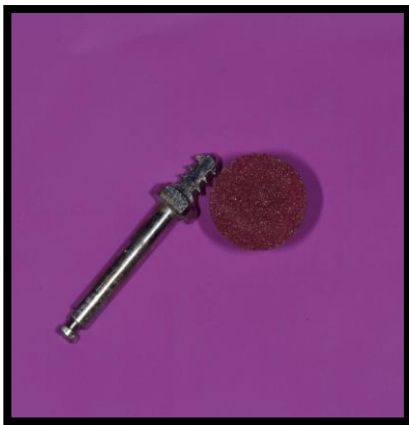
Imagem 52. Disco de lixa abrasiva.

Após sua adaptação, os excessos do cimento foram removidos da oclusal e faces livres com pincéis e fio dental. Logo após, a peça foi fotoativada (Fotopolimerizador Emitter G, Schuster) no dente por 1 minuto em cada face. Foi finalizado com remoção do isolamento absoluto, onde em seguida foi feito o teste de oclusão com papel carbono (Papel Carbono 21Micras Accfilm II, Parkell) e acabamento final com pontas diamantadas FF (Ponta diamantada, Microdont), discos de lixa abrasivas (Disco de Lixa Superfix, TDV) (Imagem 52), borrachas para polimento (Kit Acabamento e Polimento de Resina Ultra Gloss, America Burrs) (Imagem 53) e disco de feltro (Discos de feltro, TDV) com pasta diamantada (Pasta de Polimento Diamond Excel, FGM) (Imagem 54 e 55).

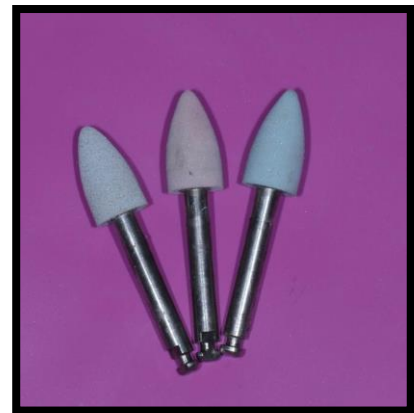
Imagem 53. Borrachas para polimento.

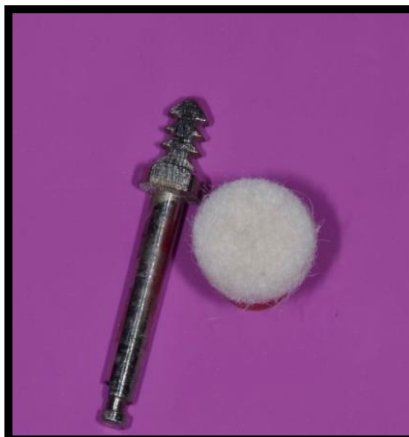
Imagem 54. Disco de feltro para polimento com pasta diamantada.

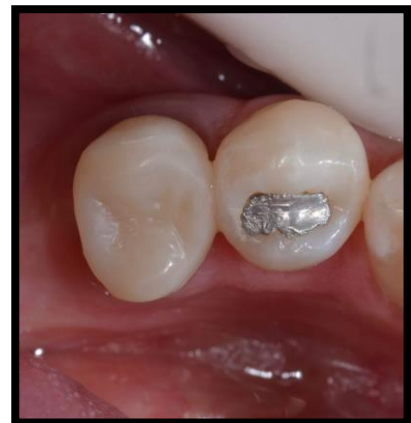
Imagem 55. Aspecto final, pós realização de acabamento e polimento e remoção do isolamento absoluto.

A restauração reforçada com fibra curta mostrou boa adaptação, aspecto estético satisfatório e oclusão funcionalmente equilibrada. Espera-se, com base na literatura, que o uso da resina reforçada com fibra curta em dente posterior possa contribuir para a estabilidade da restauração ao longo do tempo. Além disso, possa reduzir o risco de fraturas e apresente melhor desempenho frente às cargas mastigatórias.
