UNILEÃO
CENTRO UNIVERSITÁRIO
CURSO DE GRADUAÇÃO EM ODONTOLOGIA

**REMOÇÃO DE INSTRUMENTO FRATURADO:
RELATO DE EXPERIÊNCIA**

2.1 RELATO DE EXPERIÊNCIA

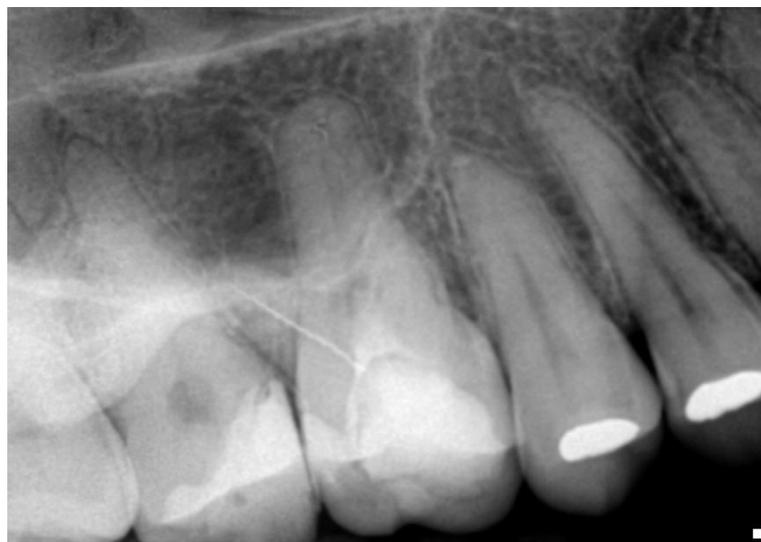
Durante um tratamento endodôntico rotineiro, ocorreu a fratura de uma lima do tipo *Hedstroem* número #15. Este tipo de lima é tradicionalmente projetado para movimentos de limagem e não de alargamento. No entanto, um uso inadequado, com movimentos de alargamento, levou à fratura do instrumento, evidenciando um erro de cinemática. A fratura por iatrogenia é um dos principais desafios enfrentados por profissionais da área e pode dificultar consideravelmente o tratamento endodôntico subsequente. A fratura de instrumentos no canal

A remoção do fragmento fraturado era essencial neste caso específico, pois a fratura ocorreu no início do procedimento, impedindo assim o avanço da instrumentação. A paciente apresentava dor aguda, necessitando de intervenção imediata. A presença do fragmento bloqueou o acesso ao canal, comprometendo a irrigação e desinfecção adequadas. Estes fatores reforçaram a importância de se proceder com a remoção do fragmento de maneira eficaz e rápida, de forma a aliviar o desconforto do paciente e evitar complicações adicionais.

FIGURA 1. Raio X inicial do paciente, realizado no dia 13 de fevereiro de 2025.

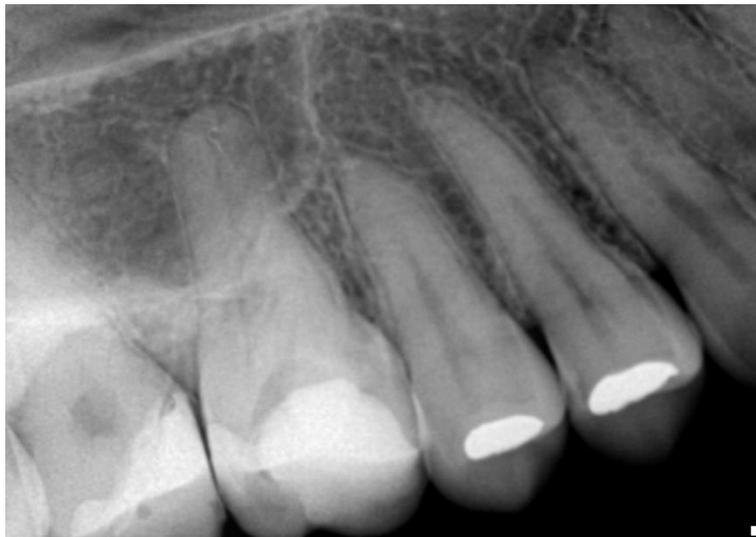
FIGURA 2. Raio X após remoção da lima fraturada, feito no dia 13 de fevereiro de 2025.

O tratamento deste caso foi realizado com magnificação clínica através do uso do microscópio operatório (Alliance MICROSCOPIA), com aumento de 16x. A visualização ampliada permitiu uma abordagem técnica mais controlada e minimamente invasiva, fundamental no tratamento de situações complexas como esta. A tecnologia incorporada ao tratamento endodôntico não só melhora a precisão, mas também potencializa a segurança e previsibilidade dos resultados, reduzindo os riscos de complicações durante a remoção do instrumento fraturado.

A utilização do ultrassom (Acteon Newtron Booster) com uma ponta E5 cônica longa - Helse foi crucial para o desgaste preciso da dentina na entrada do canal, criando uma folga que facilitou a movimentação do fragmento. A aplicação do ultrassom é especialmente eficaz na criação de acessos onde ferramentas tradicionais podem falhar. A precisão desta técnica aumenta a probabilidade de remoção bem sucedida, minimizando os danos aos tecidos dentários

adjacentes. A estratégia adotada visou contornar o fragmento de lima para desgastar a dentina adjacente e criar um espaço para a entrada de uma lima tipo k número #10 realizar o *bypass*.

Após o *bypass* com uma lima tipo k número #10, este canal foi instrumentado até a lima número #25 para criar espaço dentro do canal. Em seguida, foi utilizado uma ponta fina de ultrassom para aplicar vibrações ao fragmento fraturado e permitir que ele se soltasse durante o procedimento e pode ser observado através da Figura 2. As vibrações ultrassônicas são particularmente eficazes na quebra de adesões entre o fragmento e a dentina canalicular, sem exercer força mecânica direta que poderia danificar o dente. Este método é frequentemente preferido em casos de remoção de instrumentos devido à sua precisão e eficácia.

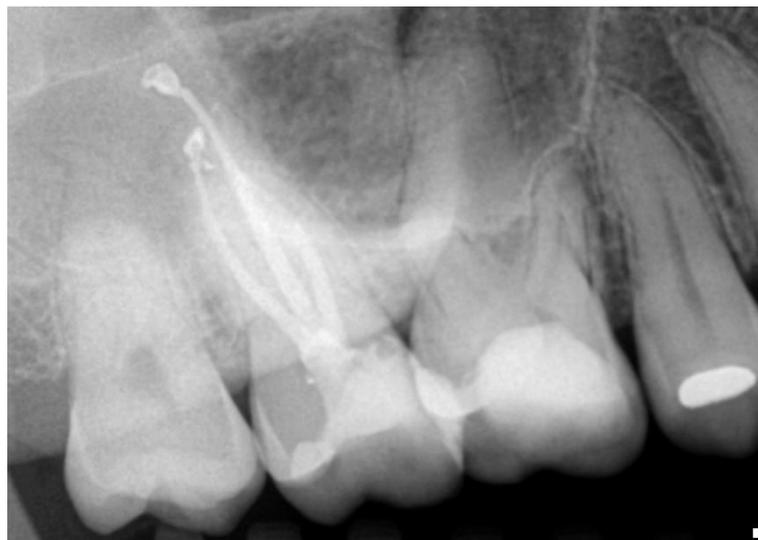
A remoção do fragmento foi bem sucedida, permitindo a continuidade do tratamento endodôntico conforme a Figura 3. O uso combinado de técnicas mecânicas e tecnologia avançada resultou na liberação do canal e no alívio dos sintomas do paciente. A continuidade do tratamento após a remoção foi garantida através da aplicação cuidadosa de princípios de instrumentação e irrigação, essenciais para a desinfecção eficaz do canal. Após a remoção, o uso de irrigantes como soro fisiológico, Endo Gel (clorexidina) e EDTA foram fundamentais para a limpeza e desinfecção adequadas do canal.

FIGURA 3. Raio X após obturação dos condutos radiculares, realizado no dia 28 de fevereiro de 2025.

Após a remoção do fragmento, utilizou-se as limas Logic (Easy) número 35/03 e 25/06 para formatação final do canal, realizando a instrumentação do canal até as limas. Esta técnica abrangente garantiu que todos os resíduos fossem removidos e que o dente tivesse a forma ideal para obturação. A finalização do tratamento envolveu a obturação do canal com cones de gutapercha e cimento *Ah Plus Jet*, garantindo um selamento hermético.
